Kurzbericht

K6 Seminarhotel Halberstadt

PRÜFERGEBNIS

38820 Halberstadt, Zertifikats-ID: PA-12060-2021

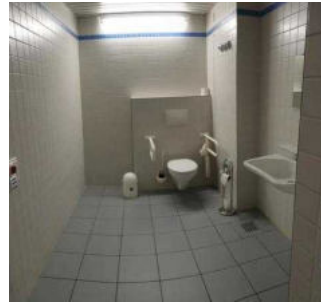
**EG: Öffentliches WC
für Menschen mit
Behinderung**

- Die Tür ist 91 cm breit.
- Die Bewegungsflächen betragen:
vor/hinter der Tür, vor dem WC und vor dem Waschbecken mindestens 150 cm x 150cm;
links neben dem WC 115 cm x 54 cm und rechts neben dem WC 30 cm x 54 cm.
- Es sind links und rechts vom WC Haltegriffe vorhanden. Die Haltegriffe sind hochklappbar.
- Das Waschbecken ist eingeschränkt unterfahrbar.
- Der Spiegel ist im Stehen und Sitzen einsehbar.
- Es ist ein Alarmauslöser vorhanden.

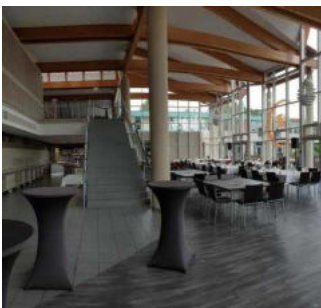
UG: Frühstücksraum

- Im Frühstücksraum und in der Bar sind unterfahrbare Tische vorhanden (Maximalhöhe 80 cm, Unterfahrbarkeit in einer Höhe von 67 cm und einer Tiefe von 30 cm).
