Kurzbericht

Intercity Hotel Magdeburg

Alle prüfrelevanten Bereiche erfüllen die Qualitätskriterien der Kennzeichnung „**Barrierefreiheit geprüft – barrierefrei für Menschen mit Gehbehinderung**“

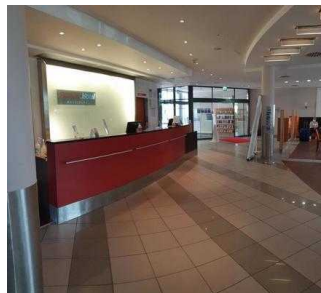
- Die Aufzugkabine ist 145 cm x 210 cm groß.
- Alle für den Gast nutzbaren und erhobenen Türen/Durchgänge sind mindestens 83 cm breit.
- Die Rezeption ist an der niedrigsten Stelle 119 cm hoch. Es ist eine andere, gleichwertige Kommunikationsmöglichkeit im Sitzen vorhanden.

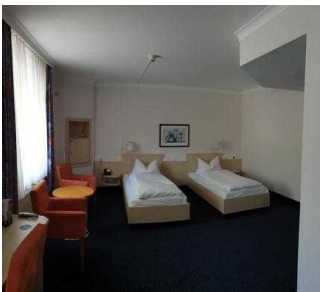
1. OG: Zimmer 133 mit Bad

- Die Bewegungsflächen betragen:
vor wesentlichen, feststehenden Einrichtungsgegenständen (z.B. Schrank) 160 cm x 160cm;
links neben dem Bett 120 cm x 220 cm; rechts neben dem Bett 60 cm x 220 cm.
- Das Bett ist 47 cm hoch.
- Die Badtür ist 83 cm breit.
- Die Bewegungsflächen im Bad betragen:
vor/hinter der Tür, vor dem WC und vor dem Waschbecken 150 cm x 95 cm;
links neben dem WC 37 cm x 58 cm und rechts 100 cm x 58 cm.
- Es ist ein hochklappbarer Haltegriff links vom WC vorhanden.
- Das Waschbecken ist eingeschränkt unterfahrbar.
- Der Spiegel ist im Stehen und Sitzen einsehbar.
- Die Dusche ist schwellenlos zugänglich.
- Die Bewegungsfläche in der Dusche beträgt 100 cm x 154 cm.
- Es ist ein Duschsitz vorhanden oder kann bei Bedarf bereitgestellt werden.

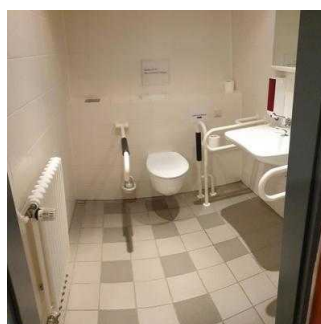
UG: Öffentliches WC für Menschen mit Behinderung

- Die Bewegungsflächen betragen:
vor/hinter der Tür, vor dem WC und vor dem Waschbecken 120 cm x 120 cm;
links neben dem WC 69 cm x 58 cm, rechts ist keine Bewegungsfläche vorhanden.
- Es sind links und rechts vom WC Haltegriffe vorhanden. Der Haltegriff links vom WC ist hochklappbar.
- Das Waschbecken ist eingeschränkt unterfahrbar.
- Der Spiegel ist im Stehen und Sitzen einsehbar.
- Es ist ein Alarmauslöser vorhanden.
